# **REPARAÇÃO DE ANOMALIAS**

## Elaboração de Fichas de Intervenção

Dissertação submetida para satisfação parcial dos requisitos do grau de  
**MESTRE EM ENGENHARIA CIVIL — ESPECIALIZAÇÃO EM CONSTRUÇÕES**

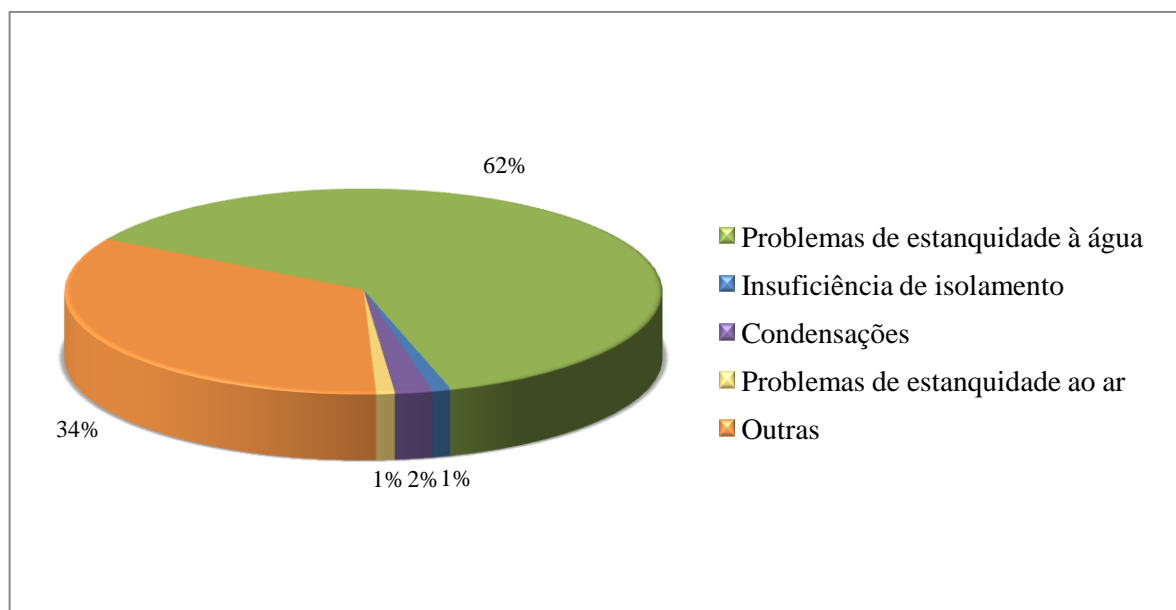
Figura 2.1 – Tipos de anomalias nos edifícios [4]

Analisando a figura concluiu-se, que as anomalias mais comuns correspondendo a 62% são as referentes a problemas de estanquidade à água, enquanto que apenas 3% estão relacionados com problemas de condensações e de ausência de isolamento térmico e acústico.

Os valores apresentados nas figuras 2.1 e 2.2 resultam da análise de cerca de 39 000 sinistros declarados entre 1999 e 2001, no âmbito destes mesmos seguros obrigatórios em França, desde 1979, tendo sido alvo de peritagens por técnicos especializados. [4]

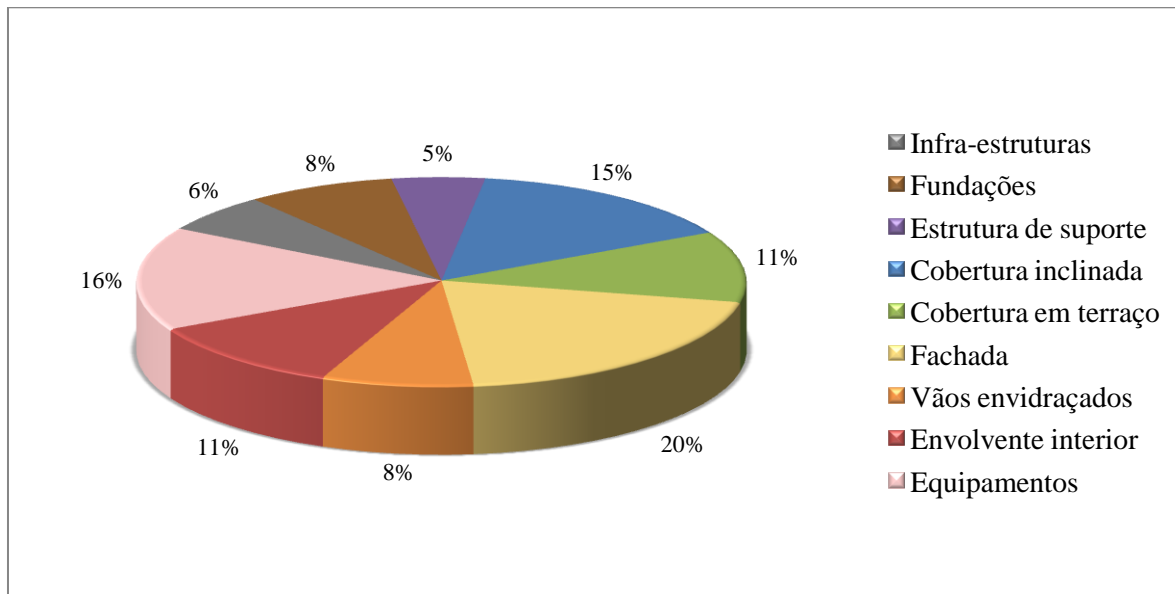
Figura 2.2 – Tipos de anomalias em função dos elementos construtivos [4]

Da análise efectuada, concluiu-se que a maior parte dos sinistros ocorrem na fachada, correspondendo a 20% do total de sinistros. No entanto, verifica-se, também, que os problemas da envolvente exterior (coberturas, fachadas e vão envidraçados) são os que verificam maior percentagem de anomalias, correspondendo no total a 54% dos casos.

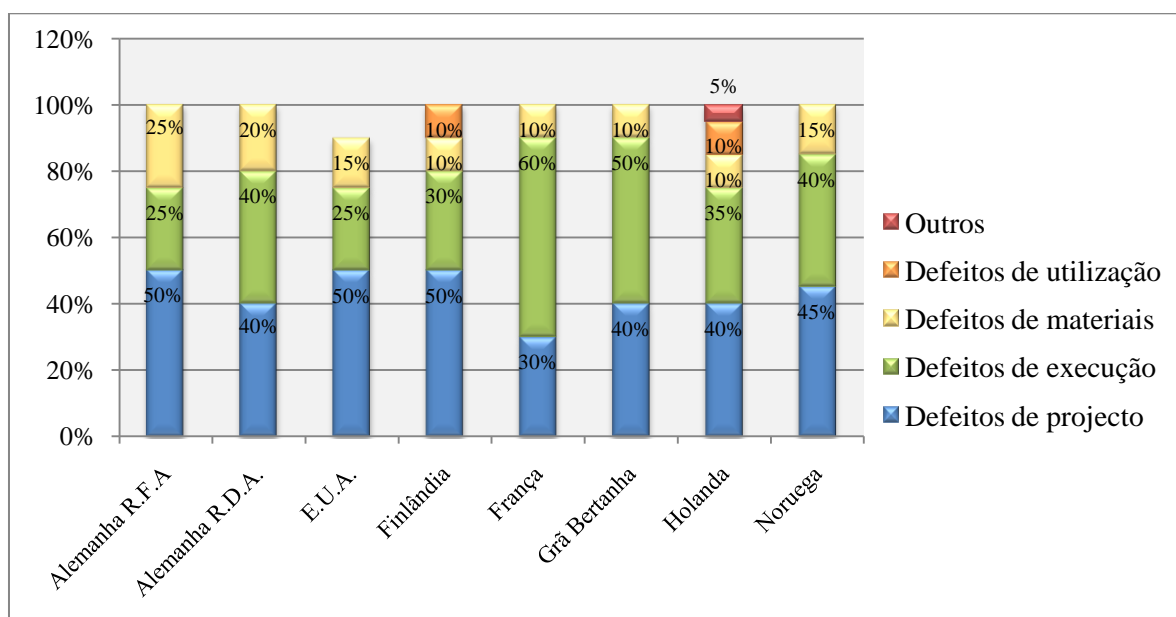
Figura 2.3 – Valores europeus das principais causas de anomalias na construção [14]

Como se pode verificar através da figura, é efectivamente o projecto a principal causa apontada como responsável pelas anomalias na construção, correspondendo em média dos países apresentados a cerca de 43%.

Assim, com base nos valores estatísticos dos países europeus, foi possível obter-se valores da média europeia. A Figura 2.3 ilustra esses valores médios, onde é bem visível a responsabilidade que cada componente tem relativamente à origem da maioria das anomalias verificadas nas construções.

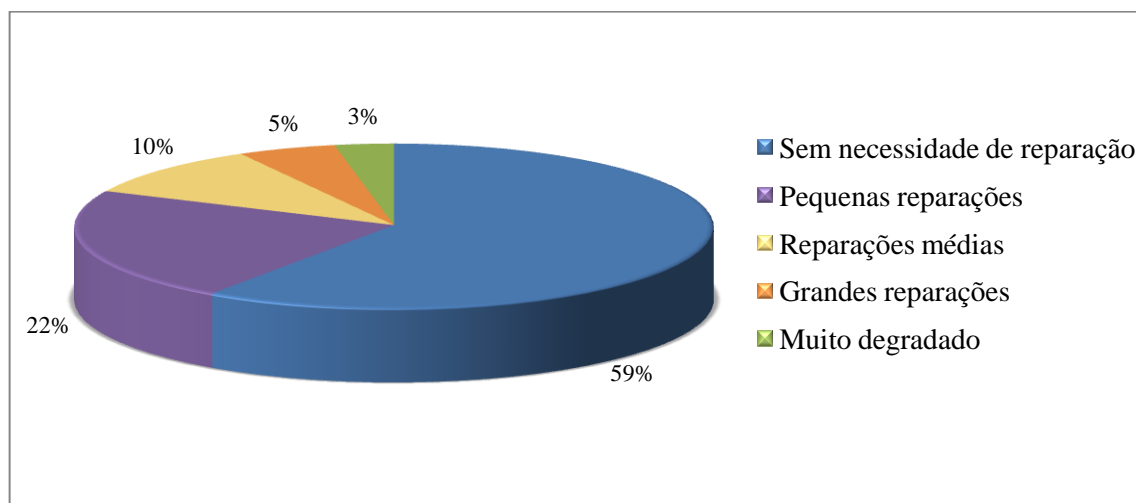
Figura 3.5 – Estado de conservação dos edifícios em Portugal em 2001 [17]

Fazendo uma leitura directa do gráfico observa-se que em relação ao estado de conservação dos edifícios existentes em Portugal, em 2001, cerca de 59% não apresentavam necessidades de reparação e 38% careciam de obras de reparação, sendo que 3% se encontravam muito degradados.

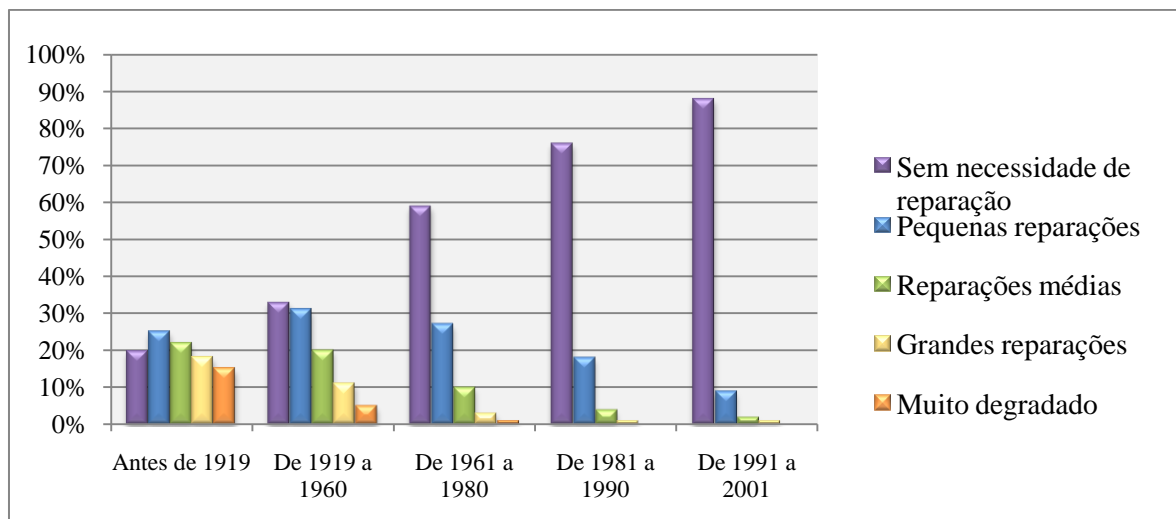
Figura 3.6 – Estado de conservação dos edifícios por época de construção [17]

Se se analisar o estado de conservação dos edifícios por época de construção, consegue-se verificar que, quando maior é a idade dos edifícios mais se agrava o panorama, existindo assim uma relação directa entre a idade dos edifícios e o seu estado de conservação.

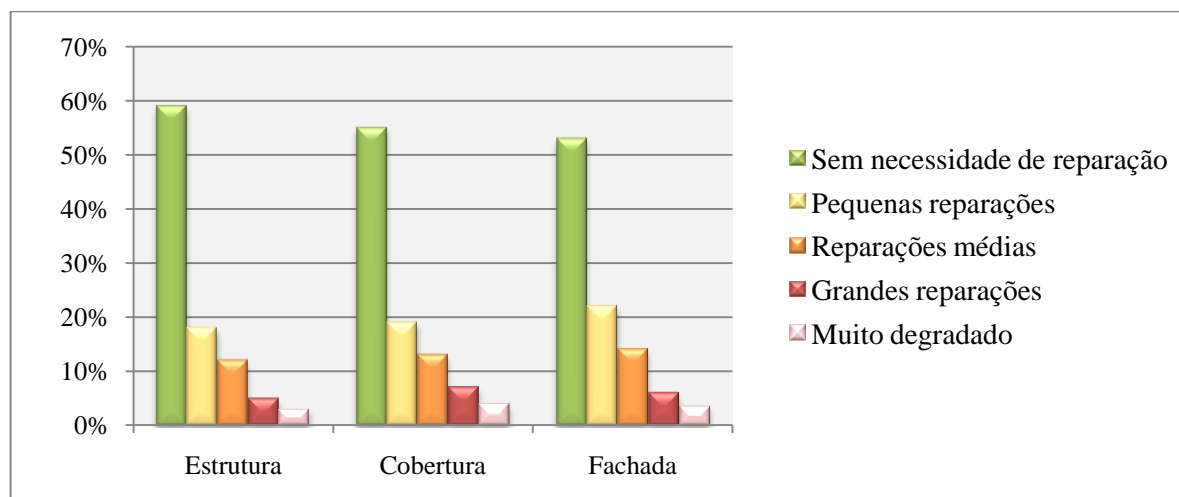
Figura 3.7 - Necessidade de reparação dos edifícios em função do elemento construtivo [4]

Como se pode verificar a partir da Figura 3.7, no que se refere aos elementos construtivos, as necessidades de reparação repartem-se de forma homogénea pela envolvente (cobertura, paredes e caixilharia) e pela estrutura. Pode, então, aferir-se que a extrapolação feita das anomalias mais comuns aos edifícios em Portugal vão de encontro à localização mais frequente do seu estado de degradação.

Interessa, assim, saber quais são os elementos construtivos que apresentam mais necessidades de intervenção. Dividiu-se em três tipos principais: estrutura, coberturas ou fachada. Os dados correspondentes encontram-se na figura seguinte.

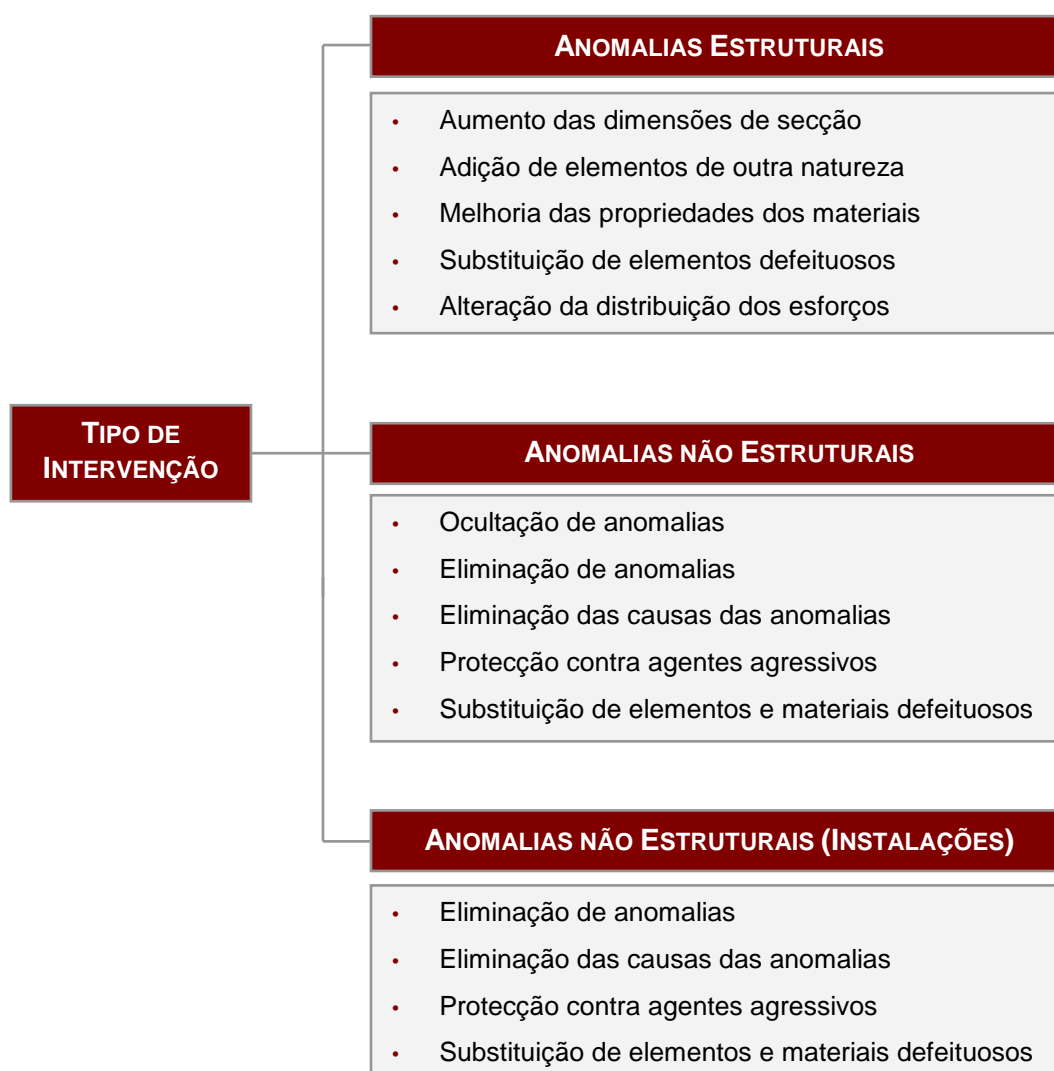
Figura 3.9 – Tipos de intervenção no âmbito da reabilitação [2]

Assim, dependendo do tipo de anomalia existente, poder-se-á optar por um dos seguintes tipos de intervenção [2]:

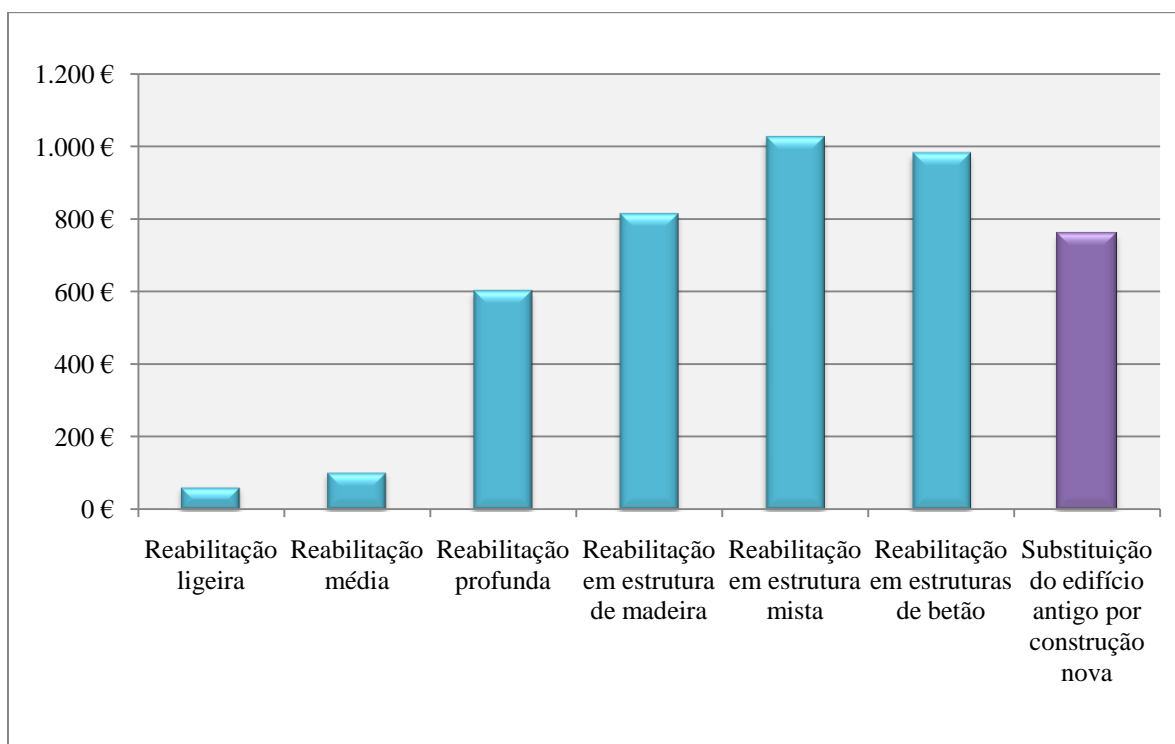
Figura 3.10 – Custo médio por m<sup>2</sup> de obras de reabilitação de acordo com o grau de intervenção [1]

A intervenção em cada um destes edifícios foi classificada segundo a graduação de intervenção ligeira, média, profunda ou excepcional, sendo esta última dividida em três categorias: em estrutura de madeira, mista ou de betão.

Assim, através da Figura 3.10, verifica-se que o custo médio por m<sup>2</sup> dos edifícios, que foram reabilitados através de uma reabilitação excepcional, é que apresenta custos maiores que a substituição de edifícios por construção nova. Esta reabilitação excepcional corresponde à modificação integral dos interiores da habitação. As restantes obras de reabilitação apresentam custos bem inferiores que a substituição.

Os dados de um recente estudo realizado pela Câmara Municipal de Lisboa. Esse estudo abrangeu 37 edifícios, alvo de obras de reabilitação concluídas entre os anos de 2003 e 2004, com utilização predominantemente habitacional, aferindo-se para cada um deles os custos finais de intervenção.

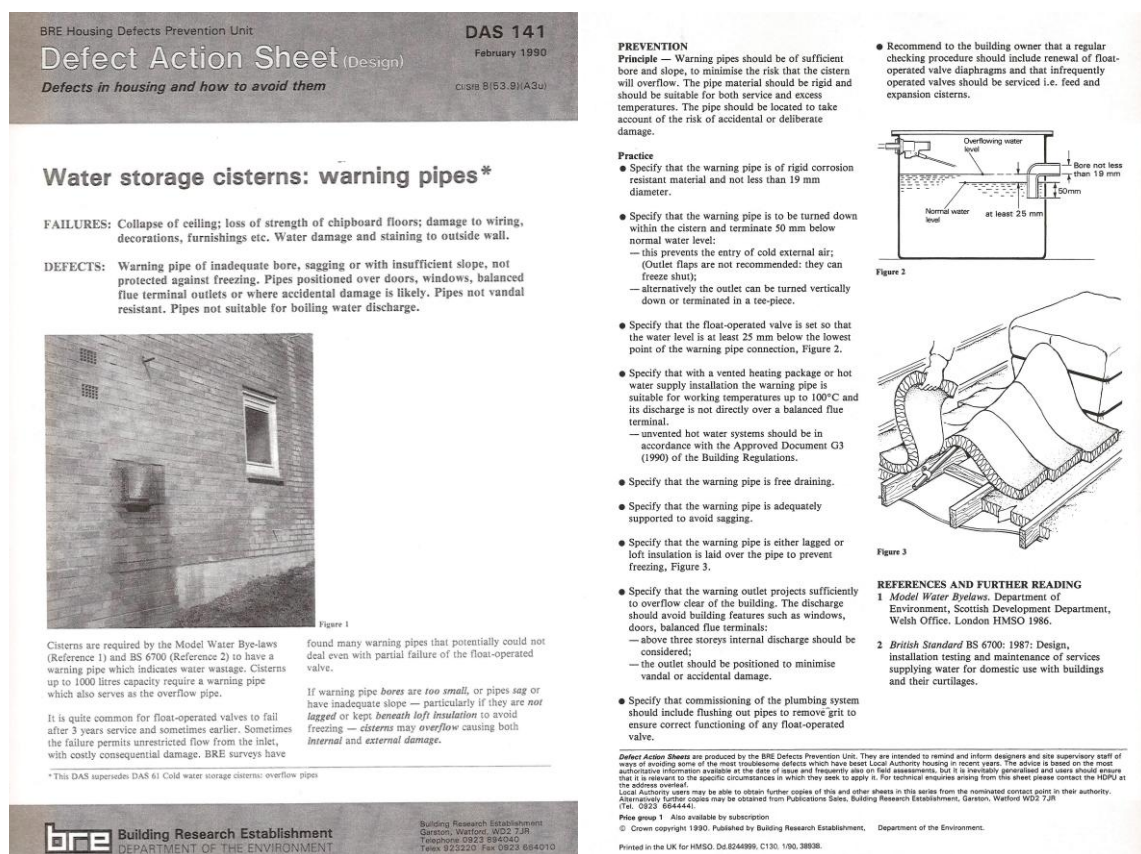
Figura 4.1 – Exemplo de uma Defect Action Sheet [32]

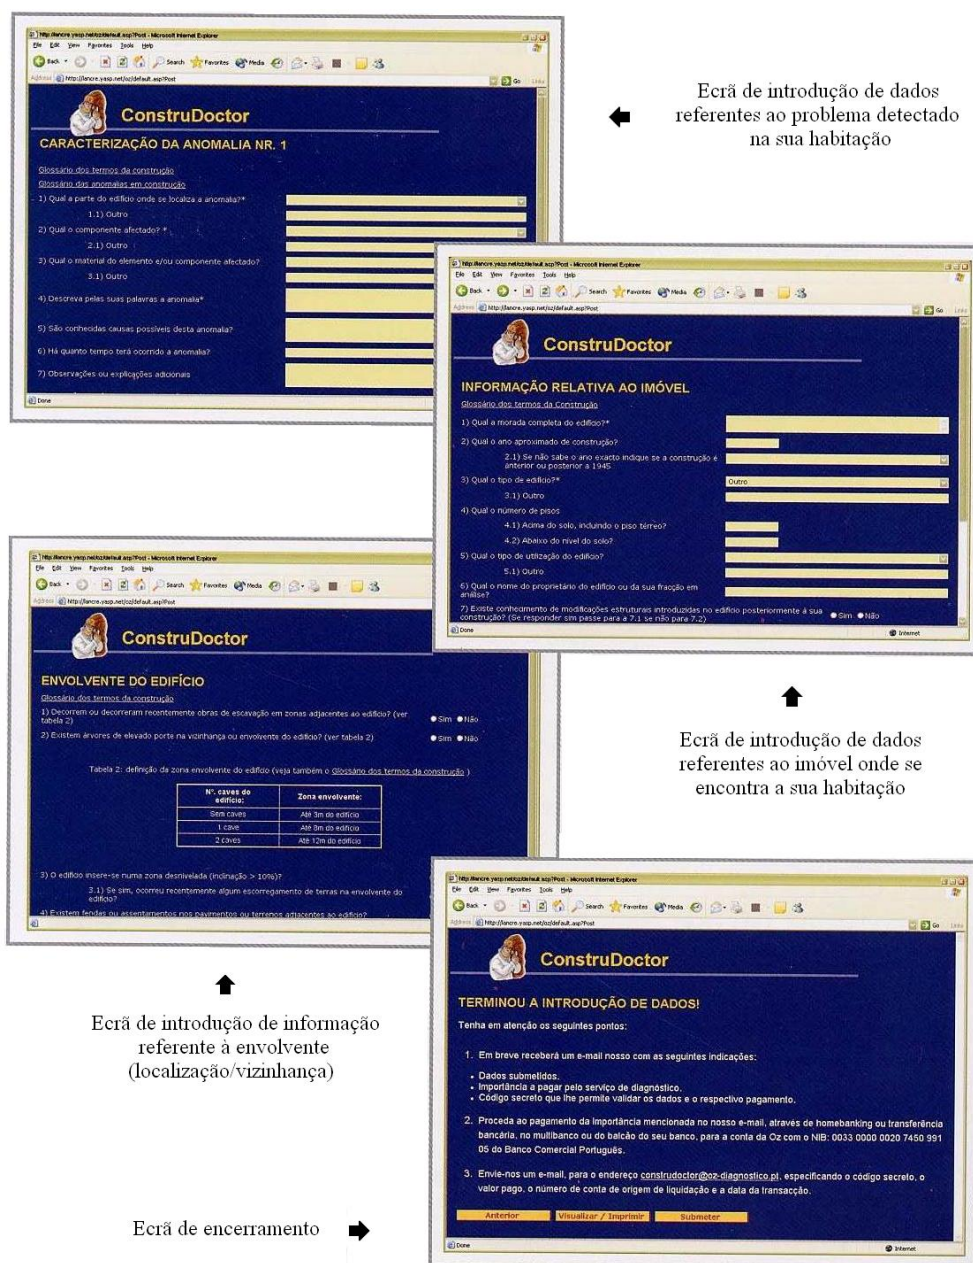
Figura 4.3 – Procedimento executado pelo utilizador do serviço “ConstruDoctor” [24]

Para se obter o diagnóstico da anomalia em questão, é necessário preencher um questionário para dar a conhecer ao engenheiro, que irá estudar a anomalia, toda a informação importante para o diagnóstico. O questionário é realizado da seguinte forma:

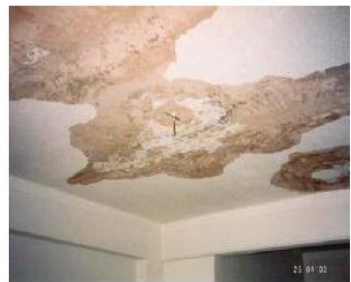
Picture 1

Living room. Water leakage on ceiling.

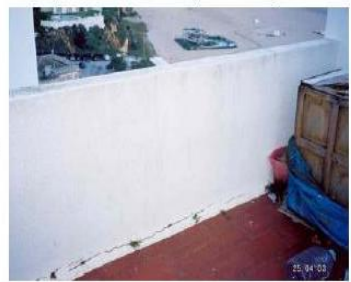
Picture 2

Terrace above ceiling. Cracks with infesting vegetation.

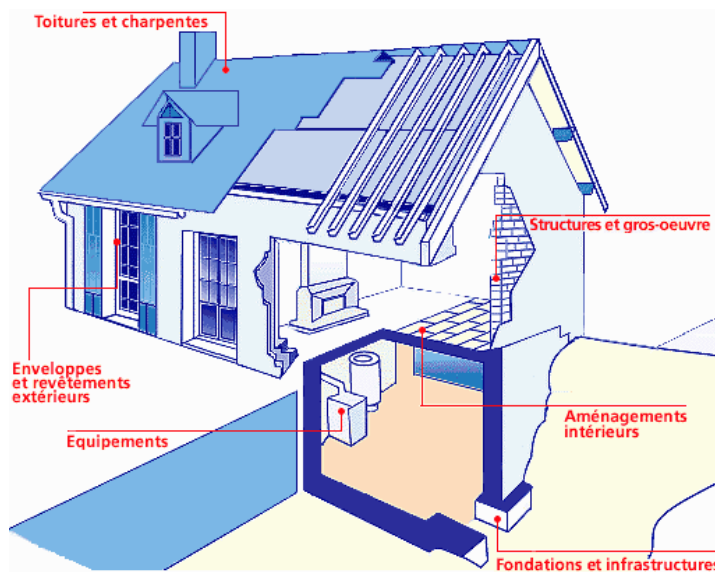
Figura 4.6 – Ícone de acesso às “Fiches Pathologie du bâtiment” [25]

Neste momento, estão publicadas e disponíveis on-line 61 fichas de patologias. O seu acesso é feito através do ícone, apresentado na Figura 4.6, que permite ter acesso imediato ao elemento ou componente construtivo que se pretende estudar. Como mostra a Figura 4.7, as fichas encontram-se organizadas nos seis grupos a seguir referidos:

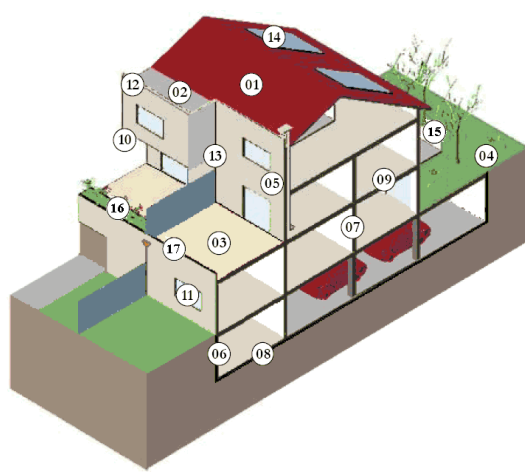
Figura 4.8 – Organização do catálogo de patologias [3]

As Fichas de Patologias disponibilizadas “on-line” surgem agrupadas em função do elemento construtivo em que se manifestou o problema, à semelhança das Fiches Pathologie du bâtiment (vd.4.2.6) de acordo com a classificação apresentada na figura seguinte.

Referência	Elemento Construtivo
01	Cobertura Inclínada
02	Cobertura em Terraço Não Acessível
03	Cobertura em Terraço Acessível
04	Cobertura em Terraço-Jardim
05	Parede Exterior
06	Parede Enterrada
07	Parede Interior
08	Pavimento Térreo
09	Pavimento Intermédio
10	Pavimento sobre Espaço Exterior
11	Vão Envidraçado
12	Platibanda
13	Junta de Dilatação
14	Clarabóia
15	Varanda
16	Floreira
17	Guarda do Terraço
	Outros

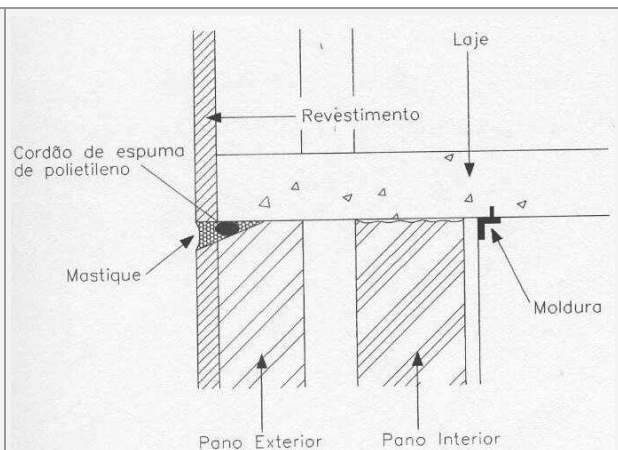
Esta solução pode ser utilizada quando o revestimento exterior é reboco areado e pintura. A sequência de operações é a seguinte:

- 1- Abertura de uma junta horizontal com 10 mm a 15 mm de espessura e 30 mm de profundidade, na zona da fissura de maneira a criar-se uma separação entre o pano exterior da parede e a laje (viga), e disposta ligeiramente em "V" para o interior;
- 2- Limpeza e remoção de todos os materiais não aderentes;
- 3- Colocação de um cordão de espuma de polietileno extrudido com diâmetro superior em 25% à largura da junta;
- 4- Preenchimento da parte exterior da junta com um material elástico e durável. Para que a fachada fique com um aspecto uniforme, deverá ser utilizado um mastique pintável;
- 5- Aplicação da tinta de acabamento igual à existente na zona da fissura.

Esta solução pode ser utilizada em fissuras verticais entre a alvenaria e a estrutura.  
A eficácia da solução depende do grau de estabilização da fissura.

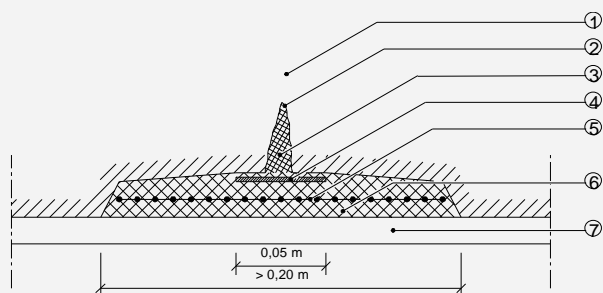
- I. Remoção do revestimento e do material de reboco adjacente à fissura numa faixa de largura não inferior 20 cm. Os bordos devem ser chanfrados para o interior;
- II. Alargamento das fissuras em forma de "V" com um disco rotativo, 5 mm de espessura e 10 mm de profundidade;
- III. Remoção dos materiais não aderentes e limpeza com jacto de ar;
- IV. Preenchimento da fissura com um mastique sintético;
- V. Aplicação do papel adesivo, com 5 cm de largura, sobre a fissura;
- VI. Execução de um reboco à base de resinas acrílicas ou argamassa com polímero (revestimento curativo);
  - a) aplicação do primário de ligantes sintéticos;
  - b) aplicação de uma primeira camada de revestimento curativo;
  - c) aplicação da armadura;
  - d) aplicação da segunda camada do revestimento curativo;
  - (a armadura deve ficar perfeitamente embebida no reboco)
- VII. Aplicação do revestimento final.

- 1- Suporte
- 2- Fissura
- 3- Mastique sintético
- 4- Papel adesivo
- 5- Rede de fibra de vidro
- 6- Revestimento curativo
- 7- Revestimento final

*Este esquema é preconizado por V. Freitas em pareceres do Laboratório de Física das Construções / Instituto da Construção*

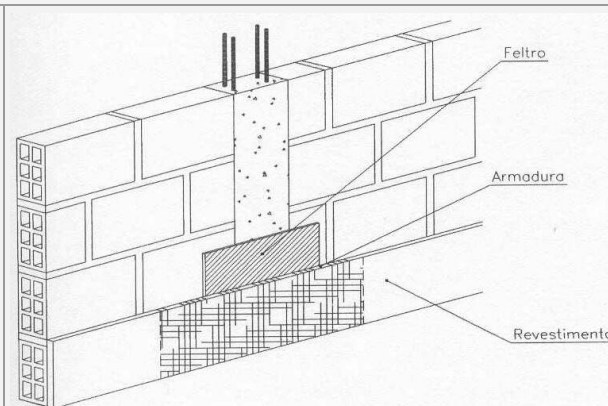
Solução para suportes de materiais diferentes

- 1' - Corte e extracção do revestimento na largura do elemento de betão acrescido no mínimo de 75 mm para cada lado;
- 3' - Aplicação de uma tira de feltro de polietileno, com a largura do elemento de betão acrescido de pelo menos 50 mm para cada lado;

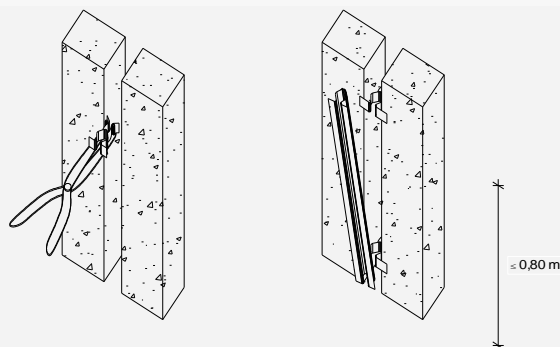
Pormenor da fixação do cobre-juntas

Para a aplicação do mastic a junta tem que estar perfeitamente seca e limpa, isenta de partículas friáveis, poeiras ou gorduras.

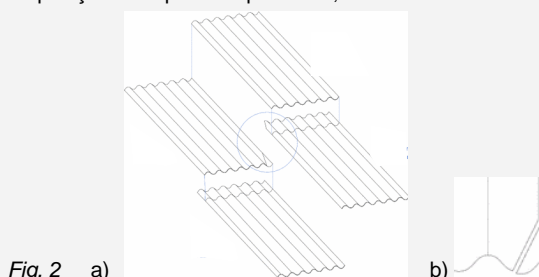
Fig. 2 - Sobreposição de 4 chapas

- Para evitar a sobreposição de quatro telhas, a montagem pode ser efectuada aplicando as chapas de modo desencontrado, por exemplo, iniciando as fiadas ímpares com metade da telha.
- Na sobreposição de quatro telhas, os cantos das chapas intermédias devem ser cortados em triângulo para evitar a sobreposição das quatro espessuras;

- a) Esquema de sobreposição
- b) Pormenor de corte

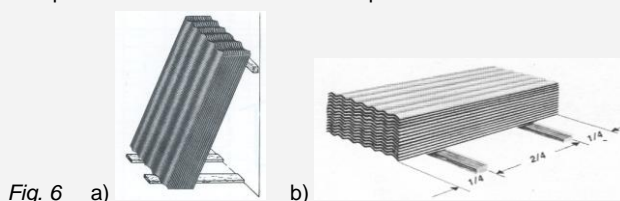
Fig. 6 - Empilhamento das chapas

- As chapas podem ser empilhadas na horizontal, em local plano e firme em pilhas apoiadas sobre calços, ou na vertical, encostando à parede. O empilhamento na vertical é aconselhado quando é necessário arrumar um elevado número de telhas;
- As telhas devem ser empilhadas uma a uma;
- Evitar misturar telhas de diferentes tamanhos numa mesma pilha ou carreira;
- Não depositar outros materiais sobre as pilhas.

- a) Vertical
- b) Horizontal

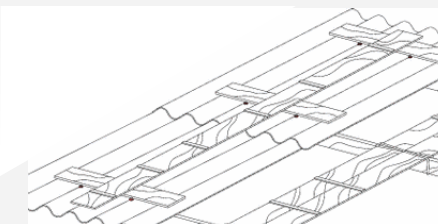
Fig. 8 – Esquema de disposição das tábuas para circulação

- A circulação não deverá ser feita pisando directamente sobre as telhas, devem ser utilizadas tábuas colocadas no sentido transversal e longitudinal, apoiadas nas terças. Em coberturas muito inclinadas, as tábuas devem ser amarradas para evitar o deslizamento, e devem ser pregados pequenos sarrafos para servirem como degraus de escada;

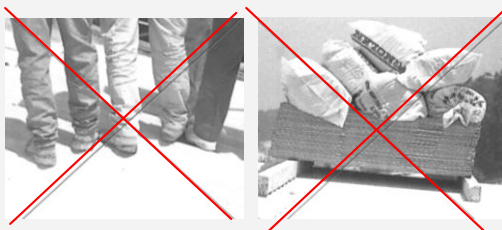
Fig. 11 – Evitar a concentração de pessoas ou de materiais

- Em coberturas muito inclinadas e/ou em trabalhos prolongados, há que ter cuidados de segurança especiais, como por exemplo, instalar equipamentos de protecção colectiva, guarda corpos ou redes. Quando a instalação destes equipamentos não for possível, o operador deve utilizar equipamento pessoal de protecção contra quedas, arnês com cabo, fixado a uma parte sólida da construção. Nestes casos se for necessário circular sobre a cobertura, é conveniente que o operador esteja ligado por dois cabos, fixados a dois pontos extremos de ancoramento;
- Evitar, quer na circulação, quer na realização dos trabalhos, a concentração de cargas sobre os elementos constituintes da cobertura.

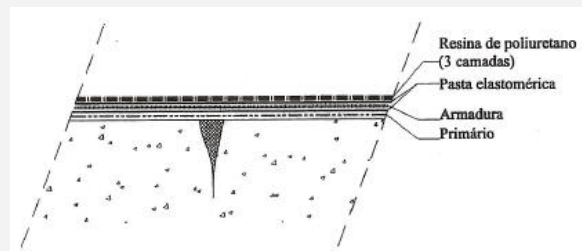
Figura 1 – Peitoris fissurados

- i. Aplicar uma pasta elastomérica de poliuretano para colagem da armadura;
- ii. Aplicar a armadura de poliamida, tendo sido pressionada sobre a camada de colagem de modo a ficar recoberta;
- iii. Esperar 24 horas;
- iv. Aplicar outra camada de pasta elastomérica de poliuretano;
- v. Aplicar o revestimento final constituído por três camadas de resina de poliuretano, espaçadas de 24 horas.

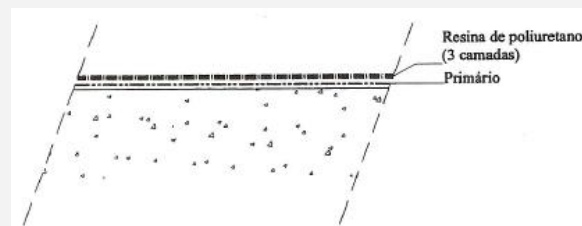
Figura 2 – Peitoris não fissurados

- i. Aplicar o revestimento final constituído por três camadas de resina de poliuretano, espaçadas de 24 horas.

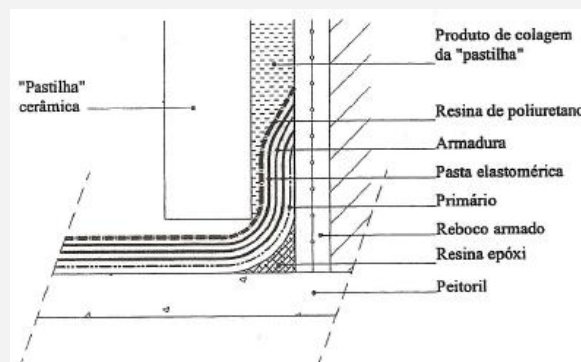
Figura 3 – Pontos singulares

1. Reforçar o ângulo das ombreiras com resina epóxi de acordo com a figura seguinte;
2. Aplicar mastique à base de poliuretano sob os peitoris, na ligação com a fachada.

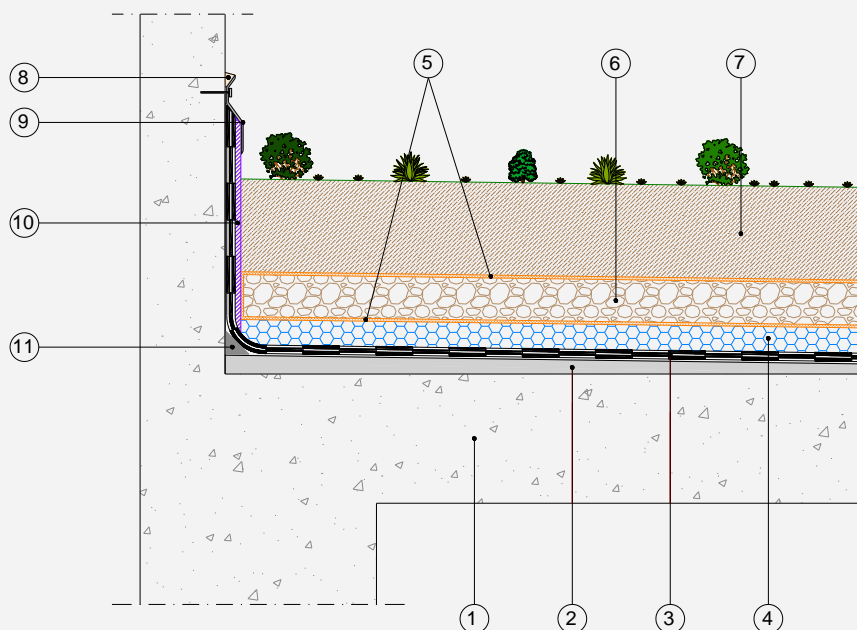
1. Remover a terra vegetal e de todos os elementos até à laje;
2. Verificar/corrigir as pendentes e regularizar do suporte;
3. Aplicar o novo sistema de impermeabilização convenientemente dimensionado;
4. Aplicar uma camada de isolamento térmico sobre a impermeabilização;
5. Colocar de uma camada drenante constituída, por exemplo, argila expandida, envolvida numa camada filtrante, como por exemplo, geotextil;
6. Aplicar no contorno uma manta drenante, que deve ser prolongada acima da cota da terra vegetal;
7. Repor a terra vegetal.

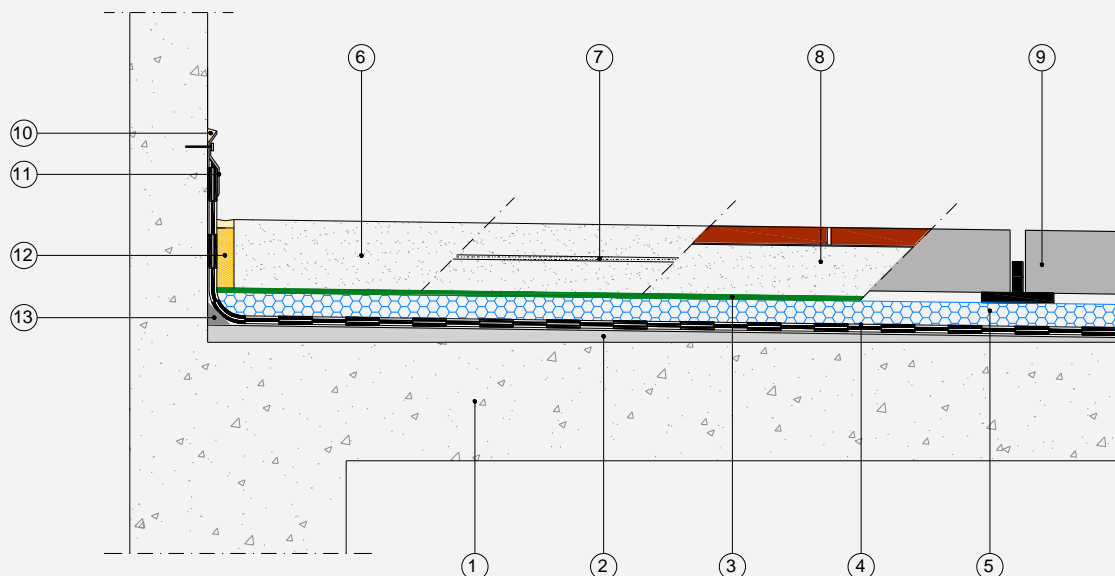
1. Remover todos os elementos até à laje;
2. Verificar/corrigir as pendentes e regularizar o suporte;
3. Aplicar o novo sistema de impermeabilização convenientemente dimensionado;
4. Realizar um ensaio de estanquidade à água para detectar eventuais zonas deficientemente executadas, mediante o enchimento de toda a zona corrente com uma lâmina de água que se mantenha durante cerca de 48 horas sobre a cobertura;
5. Aplicar uma camada de isolamento térmico sobre a impermeabilização;
6. Aplicar uma camada de dessolidarização;
7. Executar uma nova camada de revestimento;
8. Impermeabilizar a superfície vertical da fachada com argamassa à base de polímeros, armada.

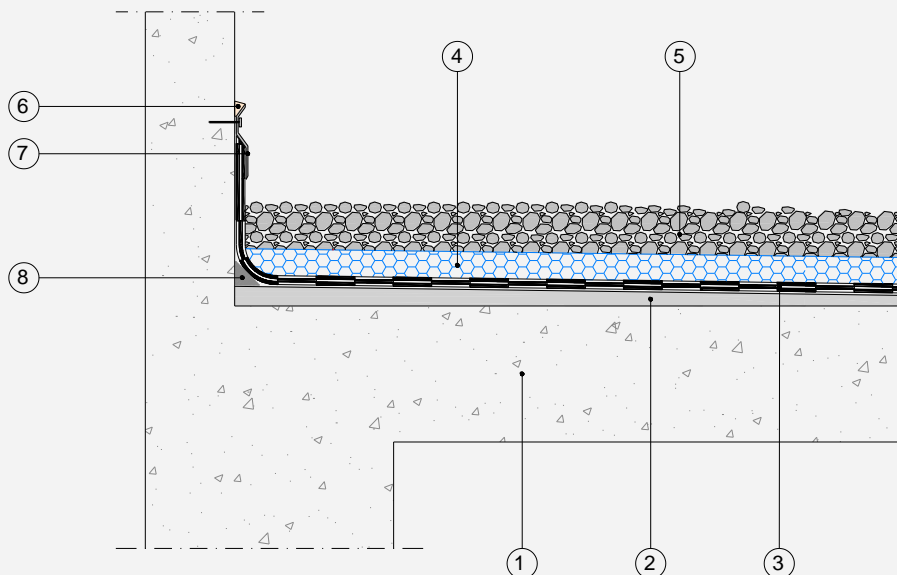
O procedimento a seguir é o mesmo que descrito no ponto referente a coberturas acessíveis, sendo a única diferença o tipo de revestimento, não necessitando de elemento de dessolidarização entre a camada de isolamento e a de revestimento.

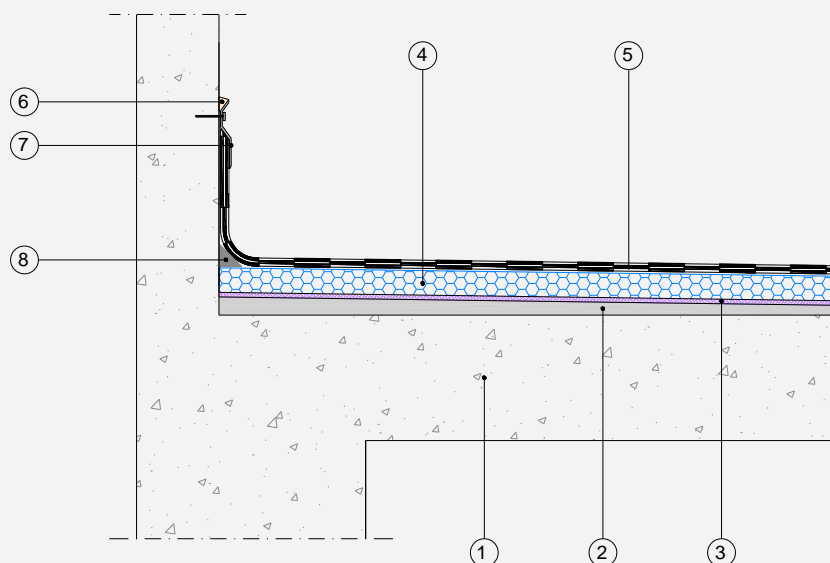
1. Remover todos os elementos até à laje;
2. Verificar/corrigir as pendentes e regularizar o suporte;
3. Aplicar uma barreira pára-vapor;
4. Aplicar uma camada de isolamento térmico;
5. Aplicar novo sistema de impermeabilização convenientemente dimensionado, sendo a última camada "auto-protegida";
6. Realizar um ensaio de estanquidade à água para detectar eventuais zonas deficientemente executadas, mediante o enchimento de toda a zona corrente com uma lâmina de água que se mantenha durante cerca de 48 horas sobre a cobertura.

1. Suporte
2. Camada de forma
3. Barreira pára-vapor
4. Isolamento térmico

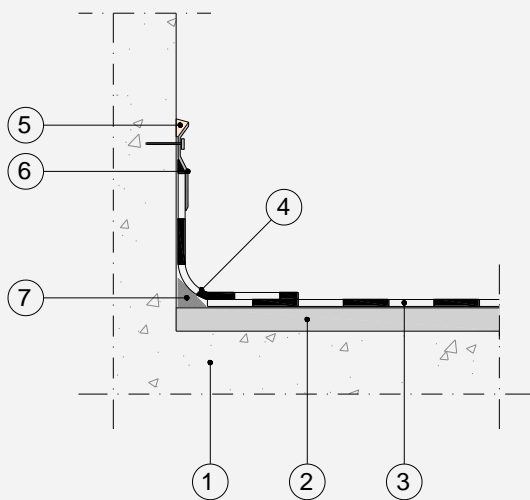
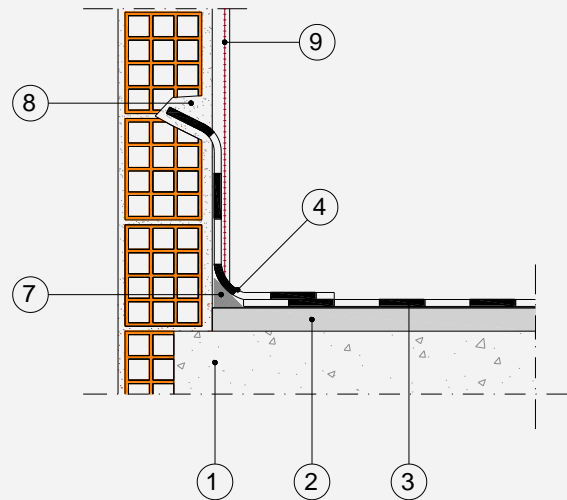
1. Remover todos os elementos até à laje;
2. Verificar/corrigir as pendentes e regularizar o suporte;
3. Aplicar o novo sistema de impermeabilização convenientemente dimensionado, reforçando o remate com a fachada;
4. Realizar um ensaio de estanquidade à água para detectar eventuais zonas deficientemente executadas, mediante o enchimento de toda a zona corrente com uma lâmina de água que se mantenha durante cerca de 48 horas sobre a cobertura;
5. Realização de uma rufagem em zinco na parte superior dessa ligação devendo o rufo ser fixado mecanicamente ao elemento vertical;
6. Impermeabilizar a superfície vertical da fachada com argamassa à base de polímeros, armada.

1. Suporte
2. Camada de forma
3. Impermeabilização
4. Remate

5. Mastique
6. Perfil de remate (rufo em zinco)
7. Chanfro
8. Alvenaria de tijolo
9. Reboco armado

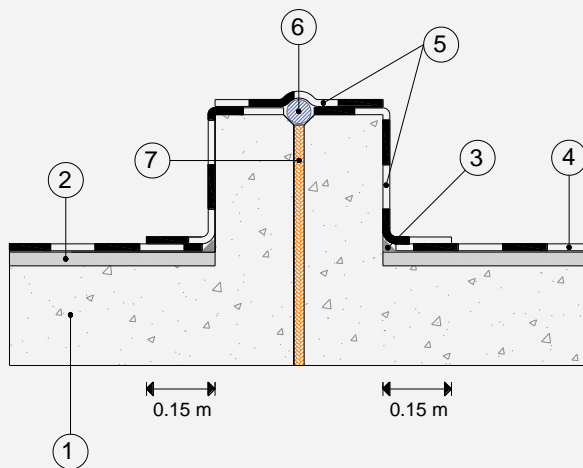
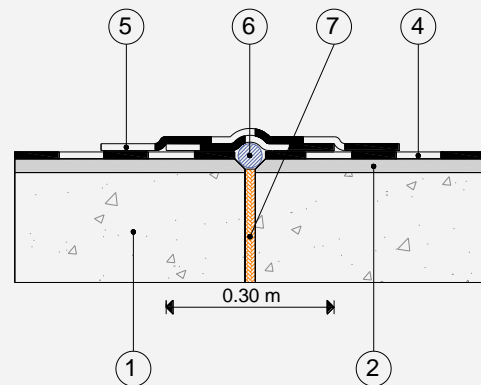
**II. Junta de dilatação:**

1. Suporte
2. Camada de forma
3. Chanfro

- Devem existir medidas construtivas no sentido de dessolidarizar o remate numa extensão de 0,15 m para cada lado da junta, de modo a que as tensões nele instaladas sejam inferiores aos limites admissíveis do material que o constitui.
- A realização dos remates das juntas de dilatação ao nível da superfície corrente da cobertura, especialmente se esta é acessível à circulação e permanência de pessoas, é uma solução a evitar, dada a maior possibilidade de ficarem sujeitos a acções mecânicas resultantes da respectiva utilização, do que os remates sobre elevados relativamente àquela superfície.
- É indispensável a colocação de um cordão de espuma flexível ou de mástique de secção apropriada, para suporte do revestimento de impermeabilização na zona da junta.

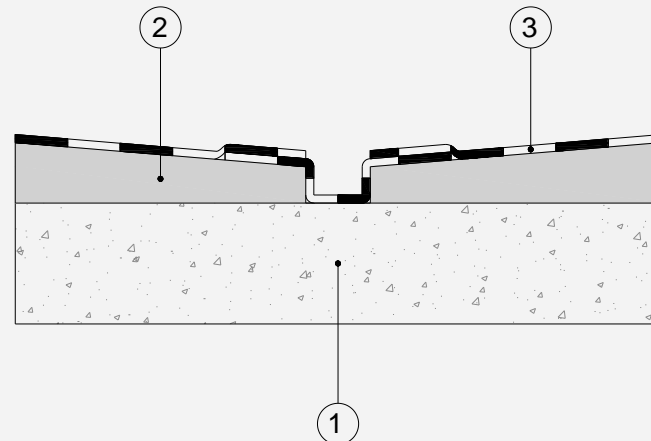
### III. Caleiras:

1. Suporte
2. Camada de forma
3. Chanfro

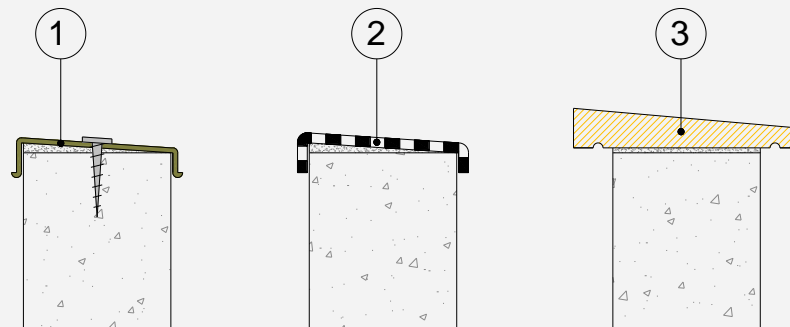
### IV. Muretes e Platibandas:

1. Chapa metálica
2. Peça de betão ou de pedra
3. Membrana de impermeabilização autoprotégida

- A superfície superior do capeamento deve ter uma pendente de 5%, preferivelmente no sentido do terraço.
- Se forem utilizadas chapas metálicas, fixadas na superfície horizontal da platibanda, para o capeamento deve a respectiva fixação ser convenientemente vedada com anilhas apropriadas e eventualmente complementado com um vedante (em geral, um mastique).

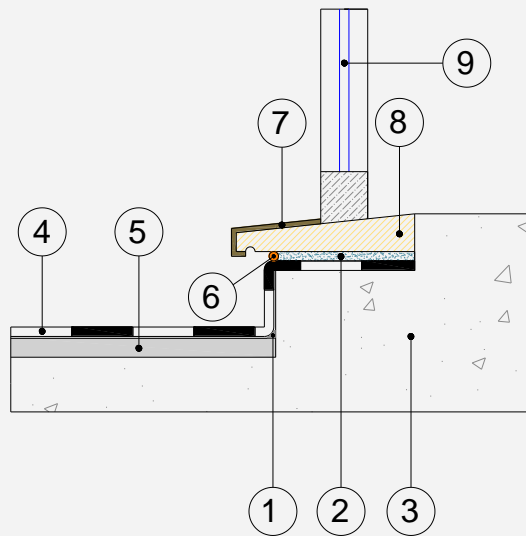
**V. Soleira:**

- Deve prolongar-se o remate da impermeabilização sob a soleira, protegendo-o superiormente com, por exemplo uma argamassa, sobre a qual assentará então a soleira.
  - A altura máxima permitida para o remate de impermeabilização, é de 1 m ou 0,5 m, respectivamente no caso desse remate ser aplicado contra um paramento de alvenaria ou contra placas de painéis isolantes.

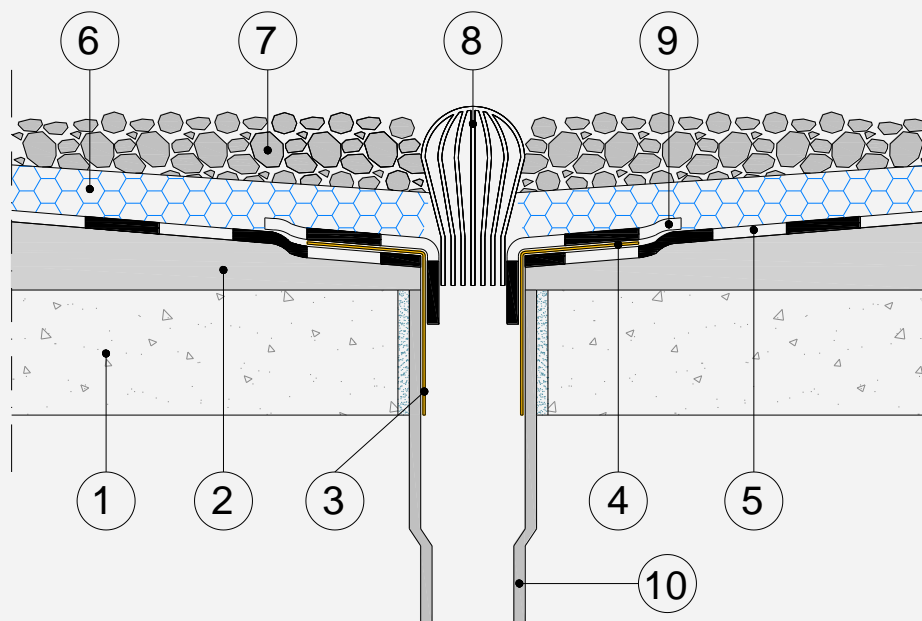
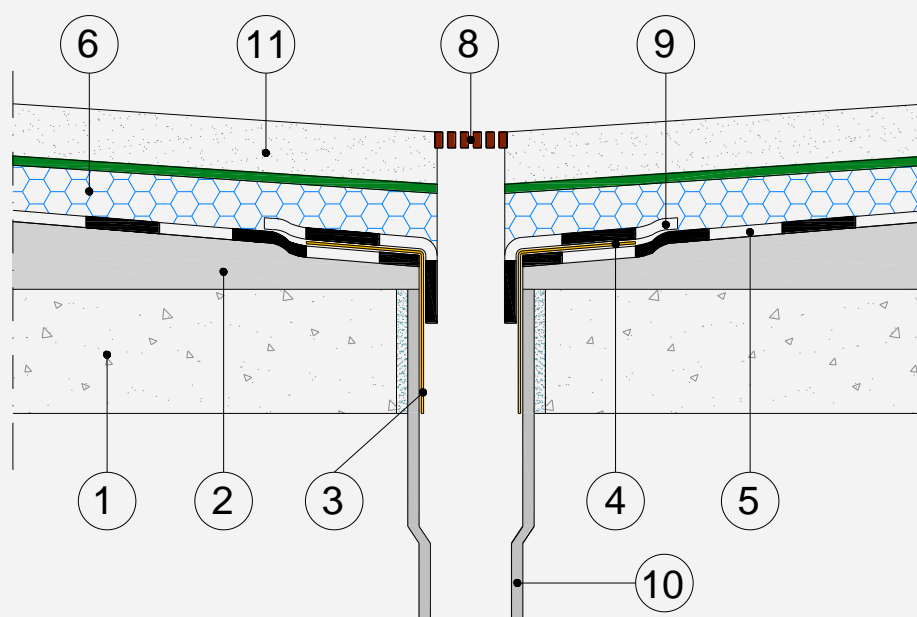
## VI. Ralo:

1. Suporte
2. Camada de forma
3. Canhão
4. Aro
5. Impermeabilização

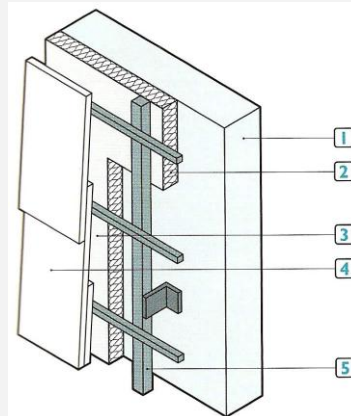
Figura 1 – Revestimento independente descontínuo com interposição de isolante térmico na caixa-de-ar

1. Recobrir geral da parede com um isolante térmico (por exemplo, placas de poliestireno expandido moldado ou extrudido, ou placas de lã mineral);
2. Fixar à parede de uma estrutura de madeira ou metálica formada por montantes ou travessas, para suporte do subsequente revestimento;

3. Fixar à estrutura de madeira ou metálica um revestimento independente exterior (constituído, por exemplo, por placas de pedra natural, metálicas, de fibrocimento ou de material plástico), de modo que as juntas horizontais entre placas sejam de sobreposição e as verticais sejam desencontradas;
4. Definir uma caixa de ar entre o revestimento e o isolante com pelo menos 2 cm de espessura;
5. Pintar do paramento exterior do revestimento (quando aplicável).

1. Parede exterior
2. Isolante
3. Caixa de ar
4. Revestimento
5. Estrutura de suporte do revestimento

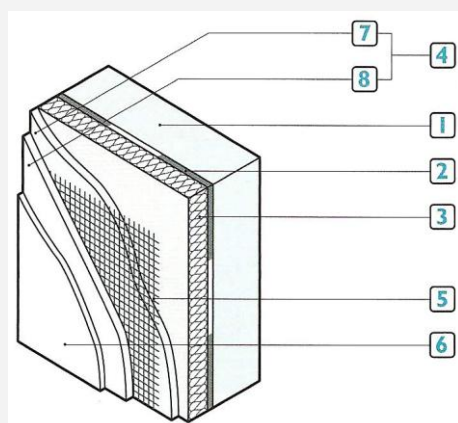
Figura 2 – Sistemas de isolamento térmico pelo exterior com revestimento delgado

7. Aplicar as cantoneiras de protecção nos cantos do sistema;
8. Aplicar, com talocha metálica, a segunda demão desteja suficientemente seca;
9. Colocar, de acordo com as especificações indicadas anteriormente, a rede normal de fibra de vidro sobre a segunda demão da camada base do revestimento, estando esta ainda fresca;
10. Embeber a rede normal da segunda demão (ainda fresca) da camada base, mediante passagem de uma talocha metálica sobre aquela;
11. Aplicar, com talocha metálica, a terceira demão da camada de base do revestimento, que deve recobrir completamente a armadura normal, logo que a anterior demão esteja suficientemente seca;
12. Aplicar a camada de acabamento e do respectivo primário, também segundo as especificações atrás indicadas.

A colocação da rede reforçada de fibra de vidro deve fazer-se de modo que as respectivas faixas fiquem encostadas entre si sem sobreposição dos bordos laterais (ao contrário do que sucede com a rede normal), já que uma tal sobreposição criaria uma sobreespessura impossível de disfarçar dentro da reduzida espessura do revestimento armado.

1. Parede exterior
2. Cola
3. Isolante térmico
4. Camada base do revestimento
5. Rede de fibra de vidro
6. Camada de acabamento do revestimento
7. 1ª demão da camada de base do revestimento
8. 2ª demão da camada de base do revestimento

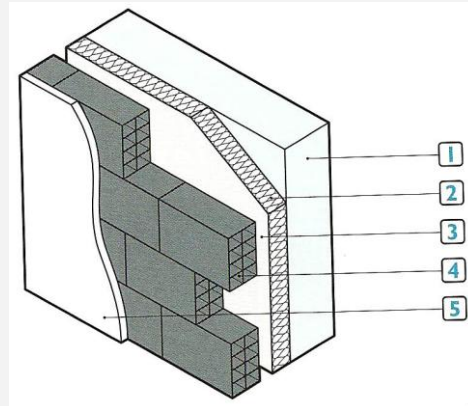
1. Parede exterior
2. Isolante térmico
3. Caixa de ar
4. Contra-fachada
5. Revestimento interior

Figura 3 – Contra-fachada executada, em alvenaria, no lado interior da parede

1. Colar, contra o paramento interior da parede, as placas de um isolante térmico (por exemplo, poliestireno expandido moldado ou extrudido);
2. Executar o pano interior de alvenaria de tijolo furado de 7 cm, separado da face à vista das placas de isolante previamente aplicadas por uma caixa-de-ar com cerca de 3 cm;

3. Equipar a base da parede de uma caleira para recolha de eventuais águas de infiltração e de condensação, com uma pendente mínima de 2% e provida de um sistema de drenagem para o exterior;
4. Aplicar, no paramento interior daquele pano, o revestimento tradicional de ligantes hidráulicos e de uma pintura com tinta de emulsão aquosa com base em polímero sintético não texturada (tinta de água), ou, em alternativa, aplicação de um revestimento não-tradicional compatível com a natureza do suporte e adequado às condições de uso previstas.

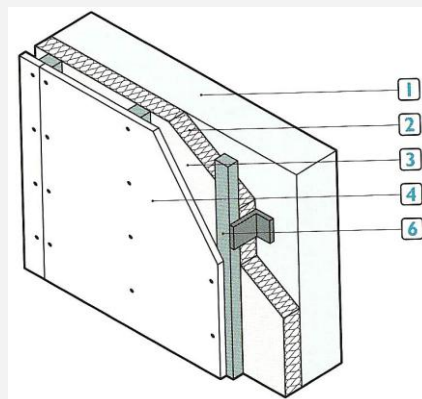
1. Parede exterior
2. Isolante térmico
3. Caixa de ar
4. Contra-fachada
5. Revestimento interior
6. Estrutura de suporte da contra-fachada

Figura 4 – Contra-fachada executada, em alvenaria, no lado interior da parede

3. Fixar, por aparafusamento, à estrutura de madeira de placas de gesso cartonado com espessura não inferior a 12,5 mm e altura do pé-direito, posicionadas de modo a que as respectivas juntas verticais coincidam com peças daquela estrutura;

4. Refechar as juntas entre as placas segundo a técnica apropriada a este tipo de material (colagem de bandas cobre-juntas e aplicação subsequente de uma massa especial de gesso) e, eventualmente, pintura do respectivo paramento interior.

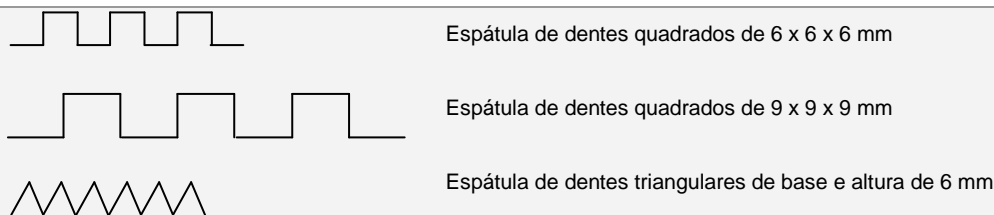
Na figura seguinte apresentam-se tipos de dentados de talochas frequentemente utilizados.

Figura 1 – Representação esquemática de alguns dentados das espátulas

- 12.3 "Pentear" a cola com uma talocha ou espátula de bordo dentada dentro do seu tempo de abertura, para formar cordões que facilitarão o nivelamento e a fixação das placas cerâmicas;
